Laholms kommun

Deponiutredning Mellby

1	2018-11-15	Rapport miljöundersökning av nedlagd deponi Mellby	Johanna Eldin	Mikael Theorin	Malin Gillmark
Version	Datum	Beskrivning	Upprättat	Granskat	Godkänt

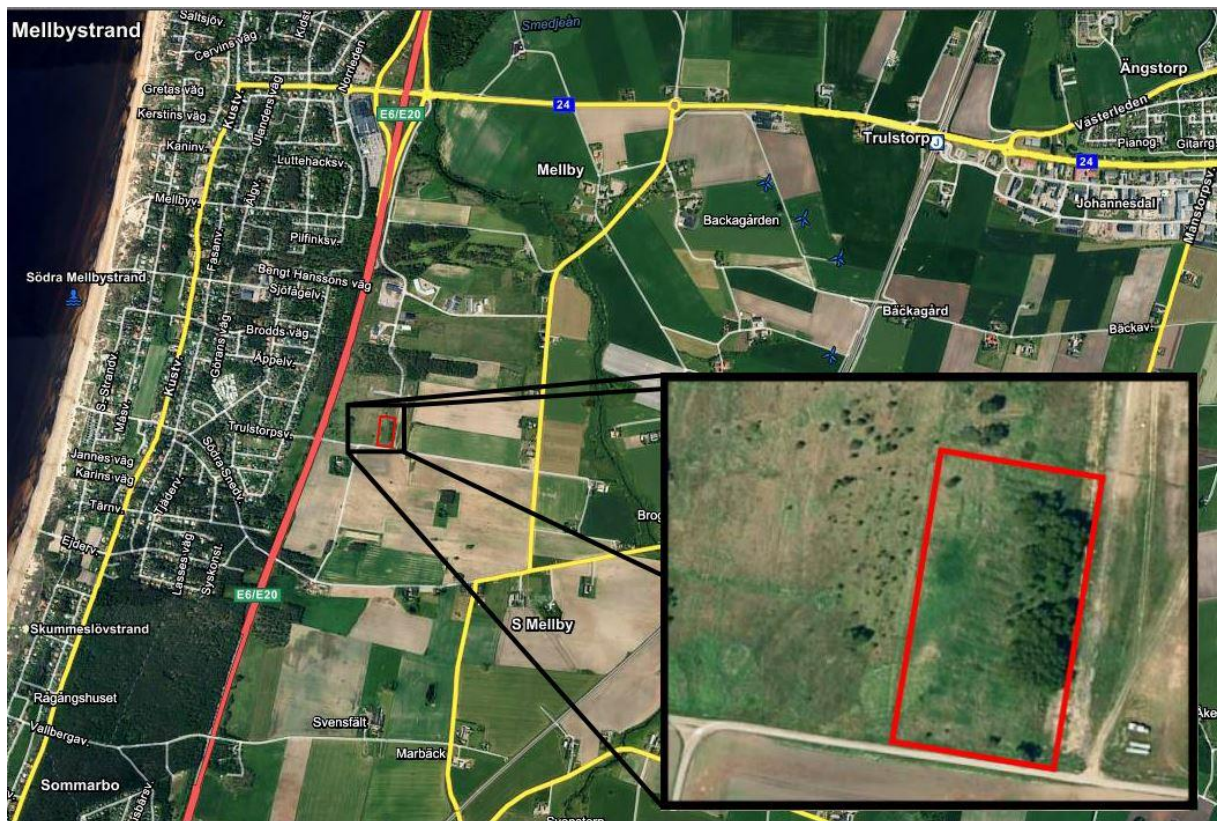
Figur 1 Översiktsbild över deponins placering i Mellby, Halland (källa)

Mellby deponi ligger på fastigheten Laholm Mellby 23:9, och uppskattas ha storleken av ungefär 1 hektar, se Figur 1. Deponin har främst använts för hushålls-, trädgårds- och byggavfall från sommarbostäder under 1960-talet till antagligen början av 1970-talet. Enligt Laholms landskommuns inventering av deponier 1969 ansågs deponin ha varit tillfullo utnyttjad och en avveckling snarast möjligt beslutades. Det deponerades inget industriavfall här, då det vid den här tiden inte fanns några industrier i närheten.

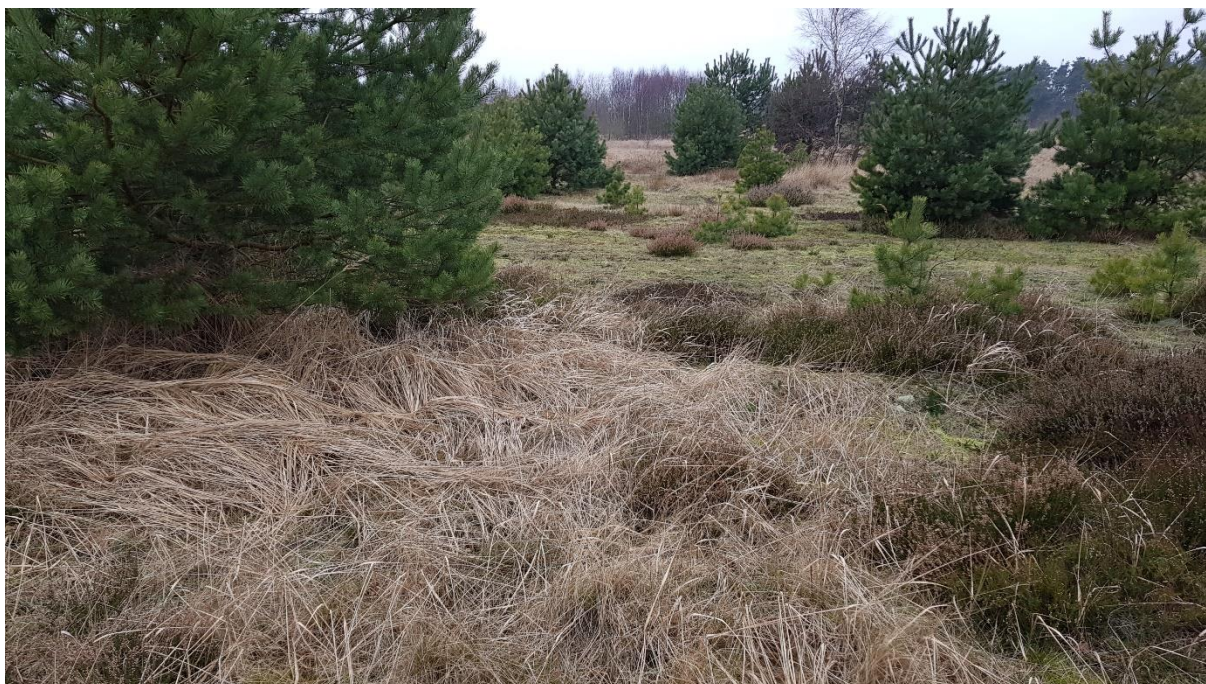
Vid platsbesök på Mellby 23:9 observerades på deponiområdet väldigt näringskrävande växtlighet, till skillnad från den näringsfattiga miljö som konstaterade bara någon enstaka meter utanför fastighetsgränsen. På den östra delen av fastigheten syntes spår av olika sorters upplag. Närmast deponin fanns sågspån, och längre österut vallar med vad som uppskattades vara rester från strandrens.

Figur 3 Bild som visar tydlig gräns från näringsrik vegetation till mer mager växtlighet till höger.

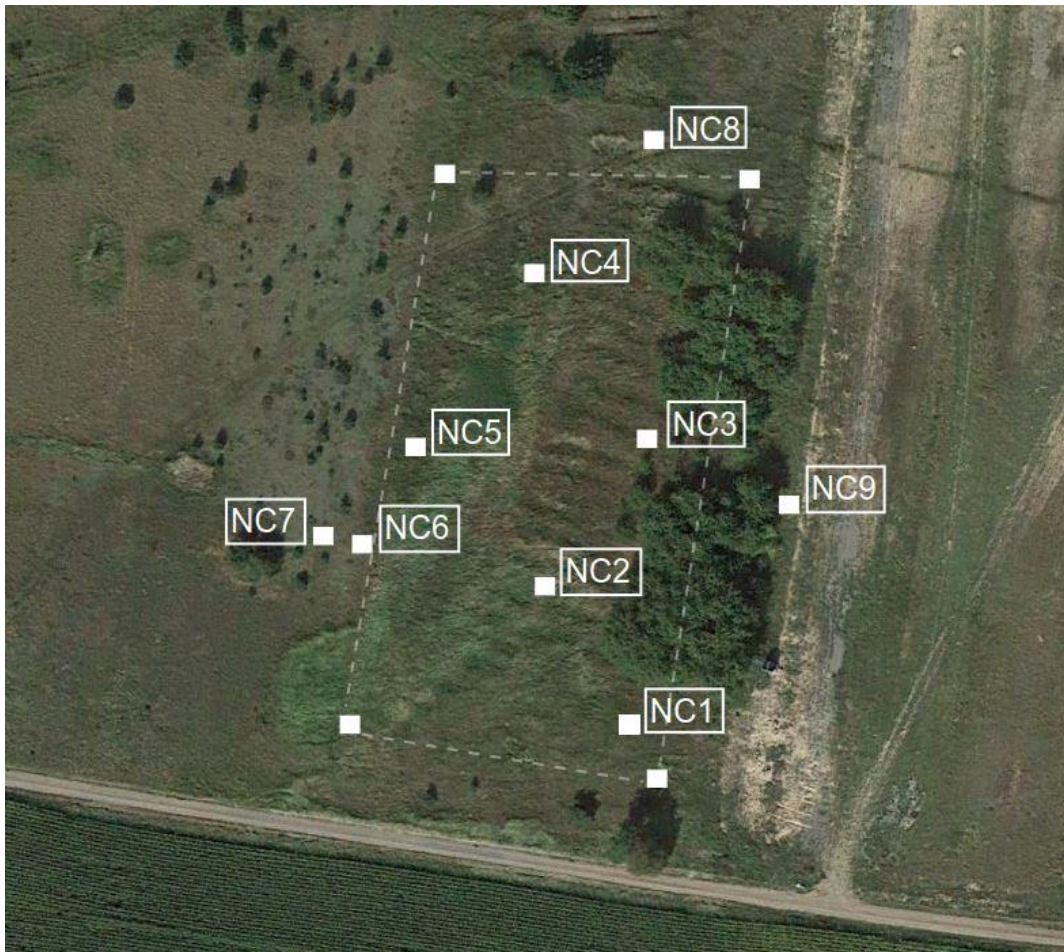
För att undersöka marken och dess innehåll (jord och avfall) utfördes skruvborring. Borringen utfördes av Norconsult Fältgeoteknik AB den 23 januari 2018, tillsammans med teknikansvarig och handläggare miljö, från Norconsult AB. För provtagningen användes skruvborr, ner till den nivå där naturligt lagrade jordarter återfanns om det gick att finna inom max 4 meters djup. Totalt provborrades 9 punkter varav det etablerades grundvattenrör i 6 av dessa. För provpunkternas placering se Figur 4.

Figur 4 Uppskattad deponigräns markerad, och provpunkter för borring utsatta

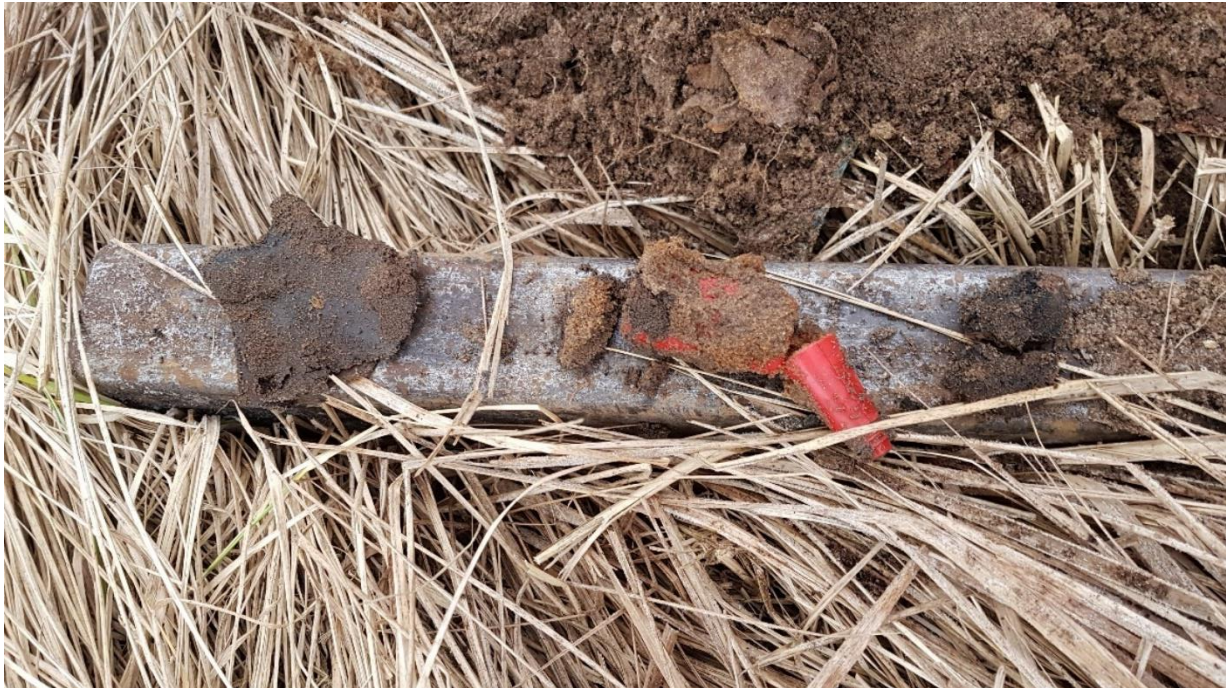
Provpunkt NC2 hade från 1,7 meter avfall med stora bitar av plast, glas, skosula etc. Se Figur 5. Avfallsmäktigheten sträckte sig ner till mer än 3 meters djup och varvades med lager av sand. Grundvattenyta 2,2 meter.

Figur 5 Skosula, ketchupflaska och fibröst material från provpunkt NC2 på 2 meters djup

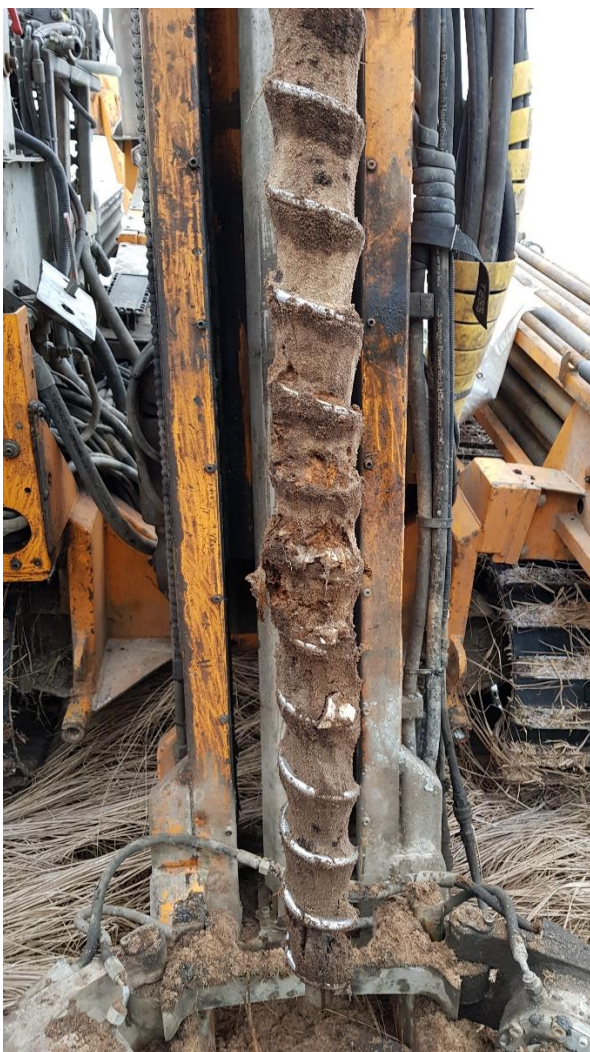
Provpunkt NC3 hade i de övre lagren mycket sand med inslag av organiskt material. På 1,5 meter återfanns avfall med plast, glas, porslin, trä, fruktkärna. Det gick att urskilja en tydlig oljelukt mellan

2 – 3 meters djup. Se **Fel! Hittar inte referenskälla..** Provpunkten placerades i en svacka, och gav därmed en ytligare grundvattenyta på cirka 1,8 meter.

Figur 6. Provpunkt NC3 på 1 - 2 m djup. Tydlig lukt av organiskt nedbrutet material. Avfallsrester som porslin, plast etc.

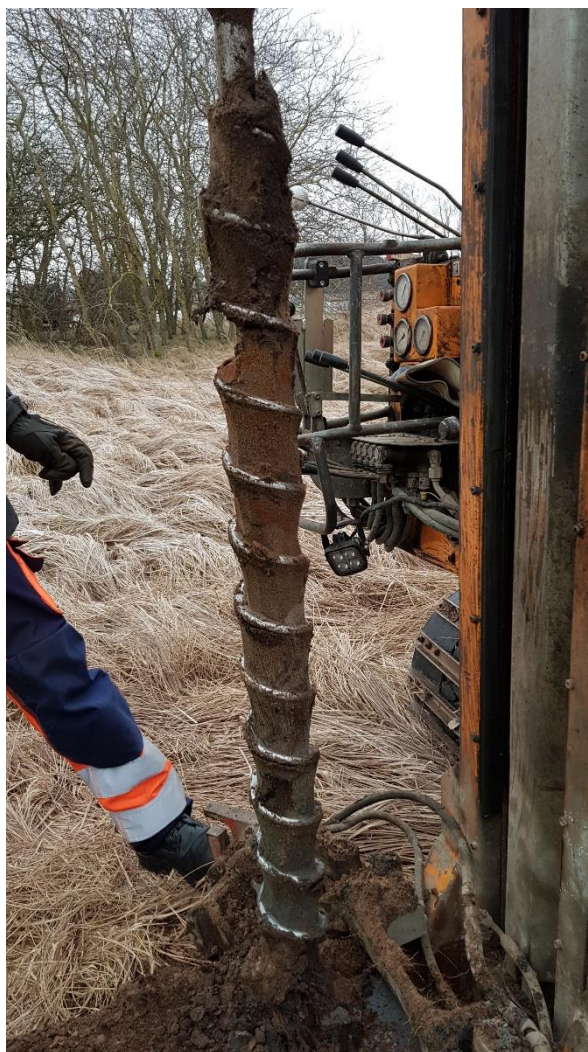
Figur 7. Provpunkt NC2 på 1 - 2 m djup. Stora bitar av avfallsrester med porslin, glas, plast etc

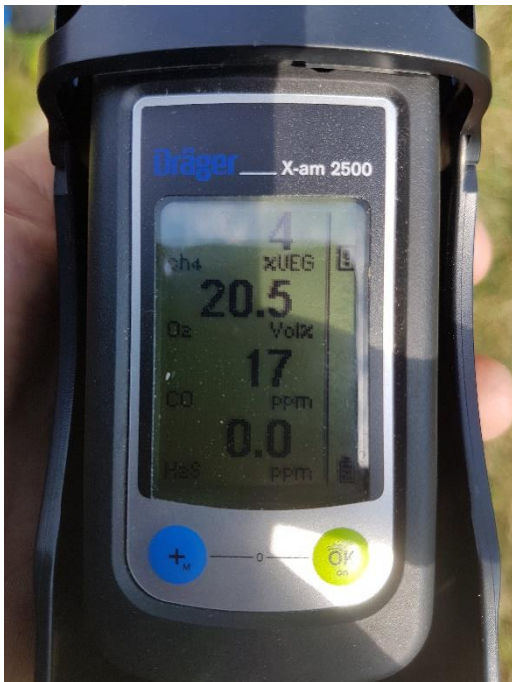
Mätning av deponigas utfördes i samband med vattenprovtagningen och provtagningen gjordes i grundvattenrören. En gasmätare (Dräger X-am 2500) med detektorer för metan (CH₄), svavelväte (H₂S), kolmonoxid (CO) och syre (O₂) användes med tillhörande luftpump för att utföra provtagning och mätning direkt i grundvattenrören.

Figur 8. Gasmätarens display under mätning av gas i provpunkt NC3.

Mätning av deponigas utfördes 2018-05-17 i fem grundvattenrör. Resultatet visar att det förekommer metangas i en provpunkt (NC3) och kolmonoxid i samtliga provpunkter. Halten metangas var 4 % UEG (undre explosionsgräns) vilket innebär att det inte föreligger en risk för explosion eller brand i röret vid tillfället för mätning. I punkten NC3 var även nivån av syre sänkt med 0,4% ner till 20,5% istället för omgivande luft med 20,9%. Svavelväte uppmättes inte i någon av provpunkterna.

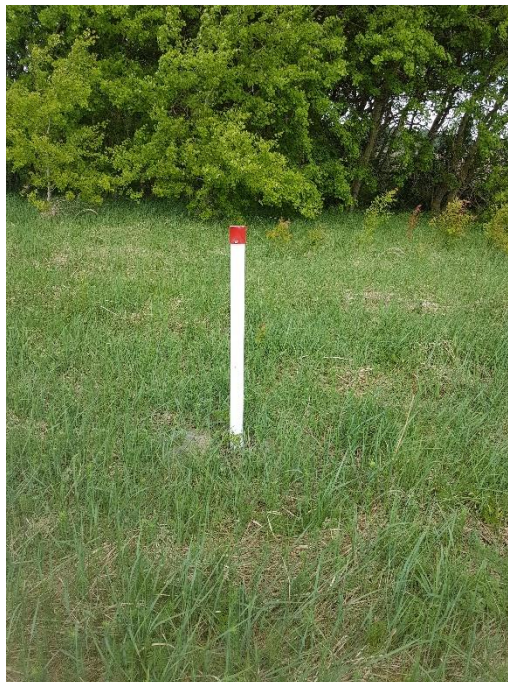
Figur 9. Grundvattenrör NC1 vid provtagningstillfället i maj.

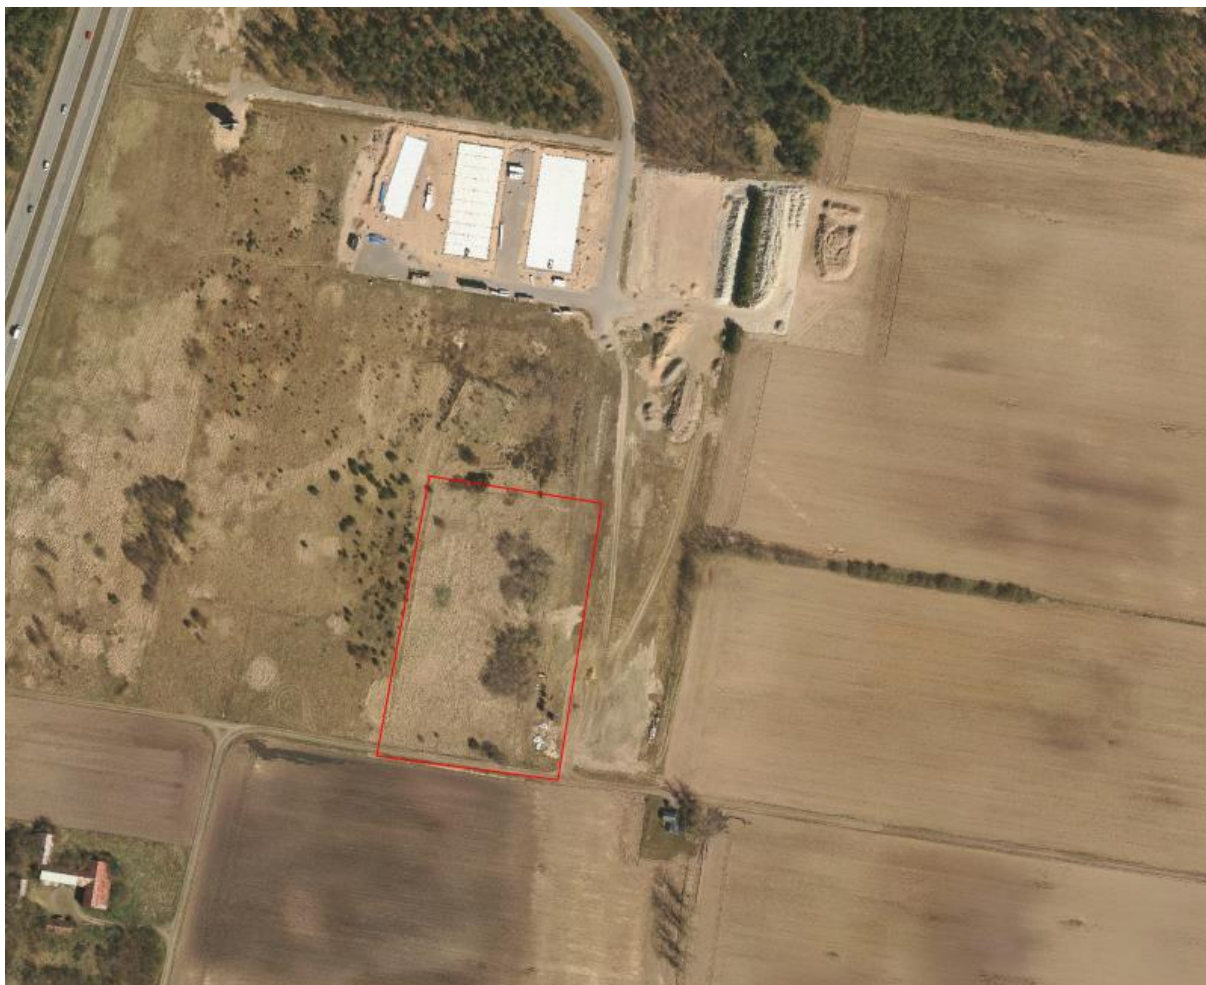
Provtagningen planeras att utföras med hjälp av en borrhög utrustad med skruvborr för jordborrning. Vid provtagning av jordmassor/avfall planeras även grundvattenrör av grundare karaktär att etableras inom området för att provta det grundvatten som kommer i kontakt med avfallet. Provtagningen av grundvatten syftar till att avgöra hur avfallet påverkar sin närmiljö genom att eventuellt laka ut till omgivande grundvatten. Deponins utbredning förväntas ligga inom det rödmarkerade området på flygfoto nedan. Inom området planeras 5-8 borrhöjor för materialprovtagning och etablering av 4-5 ytliga grundvattenrör i PEH.

På jorden/avfallet planeras parametrar såsom metaller, PAH, PCB och kolväten analyseras. Borrhöjornas exakta position bestäms på plats utifrån vilka typer av material avfall som identifieras i de olika punkterna.
