Veinge station 3:1, Laholm kommun

PM Geoteknik

Revidering:
Tillägg av resultat från geoteknisk undersökning

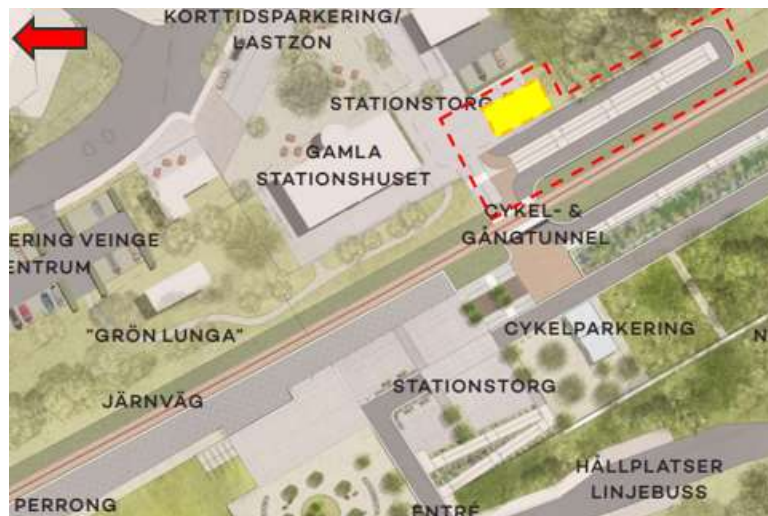
Figur 1. Illustrationsplan över stationsområdet. Planerad trappa, ramp inom röd streckad markering. Planerad ny byggnad inom gul polygon. (Källa: Laholms kommun, 2023)

Laholms kommun detaljplaneläger för ny tågstation i Veinge och avser att skapa en planskild korsning via gång- och cykeltunnel under Markarydsbanan. Inom fastigheten Veinge station 3:1 kommer trappa och ramp behöva anläggas, se Figur 1.

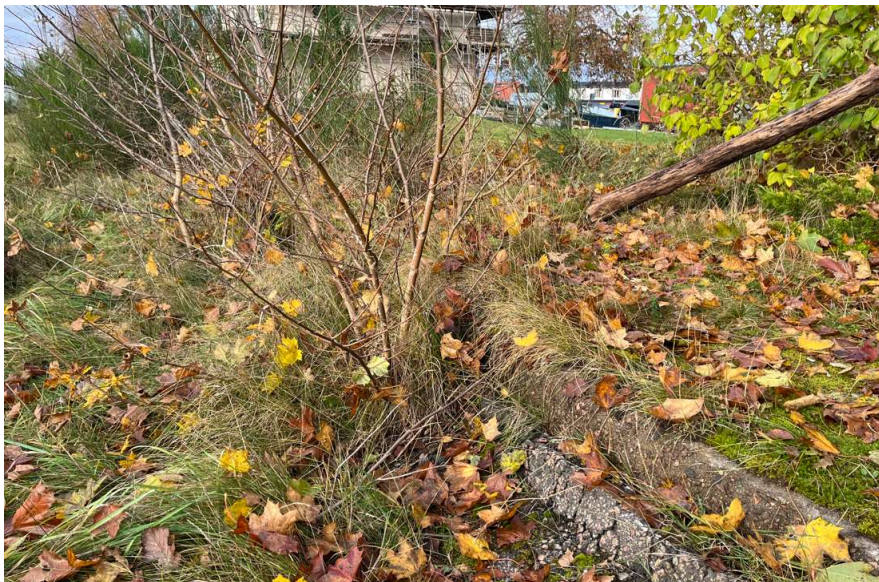
Figur 2. Kvarlämnade byggnadsrester (kantsten). (AFRY AB, 2023).

Markens ytbeskaffenhet karakteriseras av grönytor och hårdgjorda asfalterade ytor. Även kvarlämnade byggnadsrester (kantsten) finns inom fastigheten och sträcker sig längsgående inom fastigheten fram till stationshuset, se Figur 2.

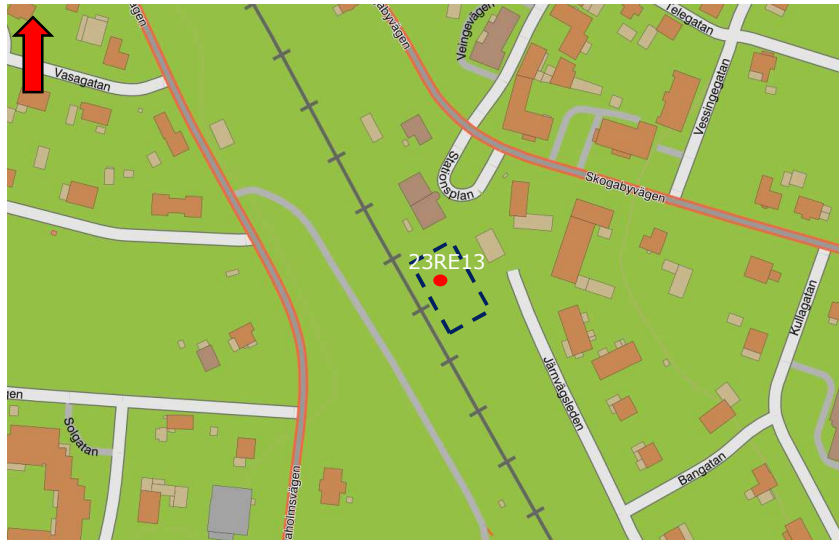
Figur 3. Jordartskarta med ytlig förekomst av isälvsediment inom grön yta, inom fastigheten utförd undersökningspunkt (Rejlers) schematiskt redovisad inom röd cirkelmarkering, ny byggnad med godtycklig placering inom svart polygon. (@SGU 2023).

Baserat på jordartskarta från SGU utgörs det övre, naturligt avsatta jordlagret i området av isälvsediment, se Figur 3.

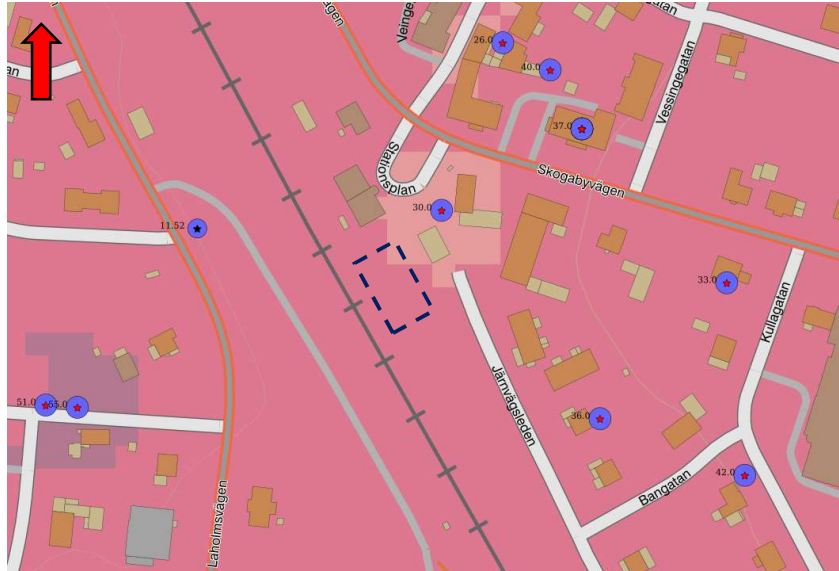
Figur 4. Jorddjupskarta med jorddjup mellan 30-50 m (mörkröd yta). Jorddjup mellan 20-30 m (ljusröd yta). Ny byggnad med godtycklig placering inom svart polygon (@SGU 2023).

Jorddjupet förväntas vara ca 30-50 m, detta enligt SGU:s jorddjupskarta, se Figur 4.

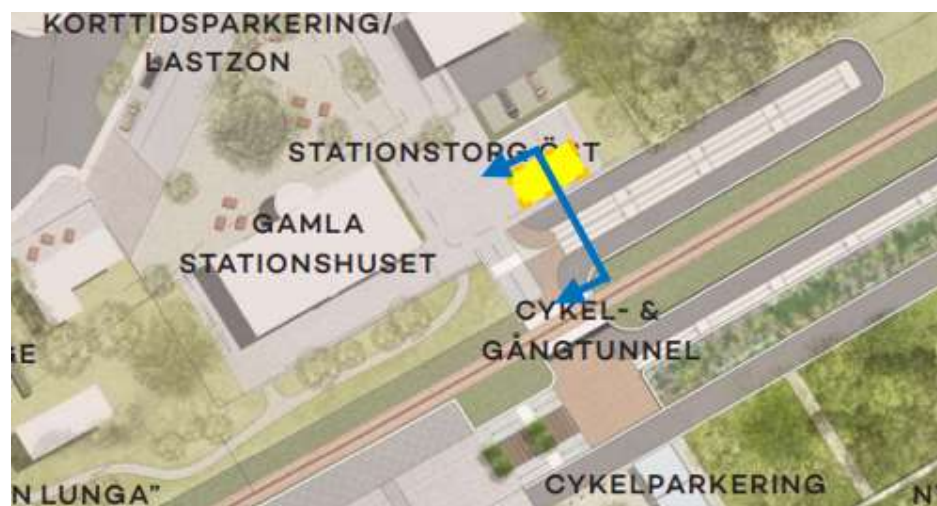
Figur 5. Schematisk typsektion av planerad ny byggnad inom gul polygon och tvärsektion inom blå markering.

Utifrån geotekniska förhållanden, platsbesök samt schematisk skiss på tänkt konstruktion för ramp, kan det konstateras att det inte föreligger risk för att strukturella skador på varken trappa eller ramp föreligger till följd av den tillförda lasten från en ny byggnad inom rubricerad fastighet. Byggnaden kan placeras med valfri placering inom fastigheten, dock inte närmare rampen än 2 m. Ju längre från ramp och trappa byggnaden placeras desto gynnsammare. Se illustration med schematisk skiss i plan och sektion i Figur 5 och 6 nedan.
